## SERVICE INFORMATION – 51850

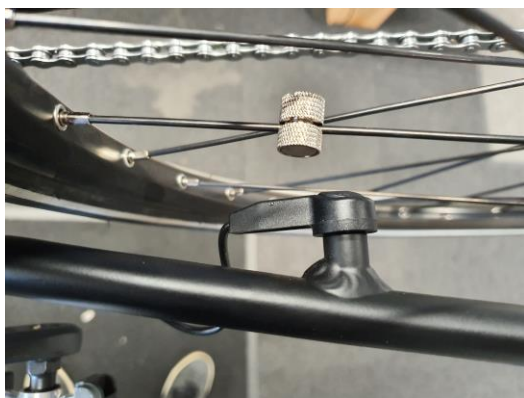
FØR

Vi har konstateret, at afstanden mellem speed sensoren og magneten ikke opfylder det anbefalede krav (**min:** 3mm **max:** 10mm). Dette kan forårsage, at speed sensoren ikke kan registrere magneten og fejlkode 7 fremvises i displayet. **Dette er kun gældende for følgende 2020 modeller med Promovec center motor "Winther og Nishiki".**
