## SERVICE INFORMATION - ATRAN VELO CARRIER 4

### Pinolskrue med krater

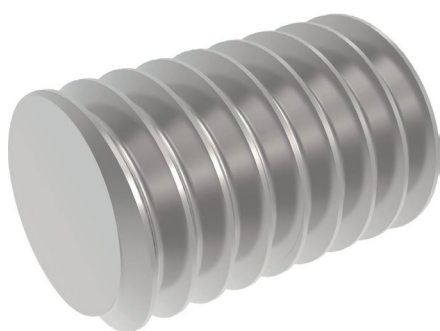
**Forkert pinolskrue,  
bemærk fladt hoved**

Vi har oplevet at nogle cykler bliver leveret med bagagebærer, der ikke har den rigtige pinolskrue monteret. Den forkerte pinolskrue er kendetegnet ved at have et fladt hoved og ikke udhulet hoved (krater). Hvis dette er tilfældet, kan der bestilles nye pinolskruer under varenummeret 51783 på tlf. 7027 2623.

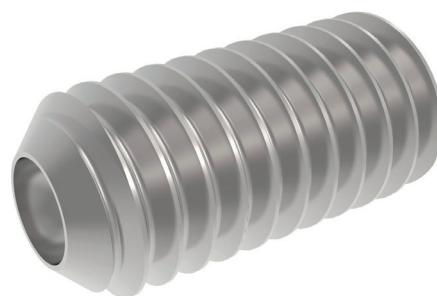
**Korrekt pinolskrue**

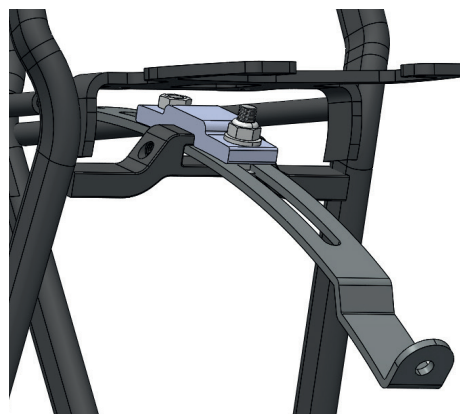
I nærmeste fremtid vil det blive muligt at bestille nedenstående løsning bestående af et beslag og en ny stay til montering på den eksisterende bagagebærer. Denne løsning kan spændes ordentligt og vil forhindre bagagebæreren i at gå løs. Når løsningen er klar vil der blive sendt en servicemeddelse ud.

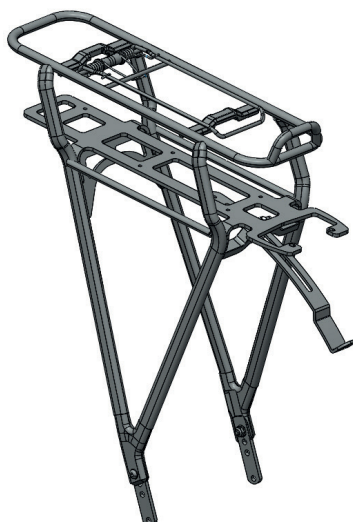
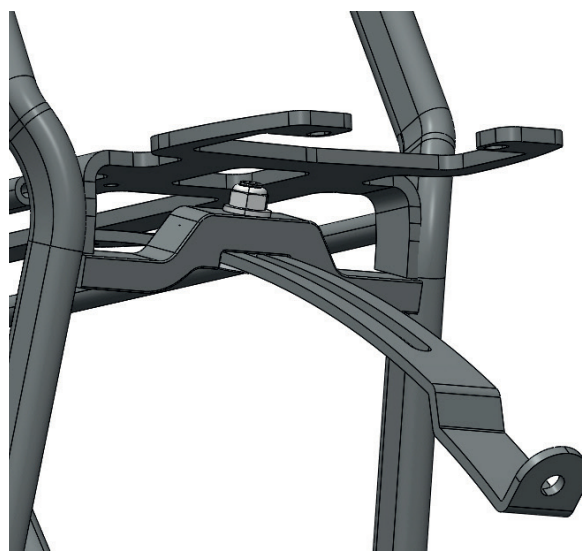
Den nye bagagebærer er blevet redesignet for at imødekomme problemerne med montering på stel, montering af batteri og sadelhøjde. Dette vil være en løbende ændring.

- Tilbageflytning af batterisektion, så det nu er muligt at sætte sadlen helt ned.
- Nyt beslag til fastgørelse på stel. Dette gør det muligt at justere bagagebæreren med en fastnøgle.
- Aluminiumspladen til montering af batteriskinnen er nu udarbejdet i ét stykke for at forhindre skævhed.
